جزئیات سقف بام

جزئیات سقف

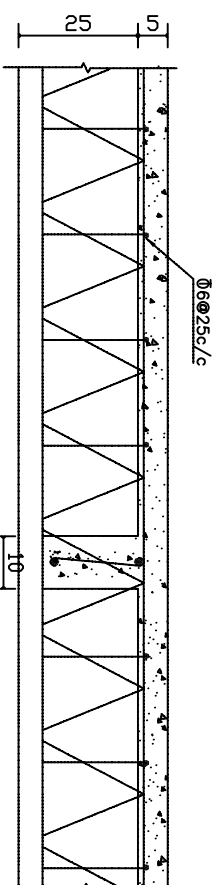
جزئیات کلاف عرضی
SC
1:10

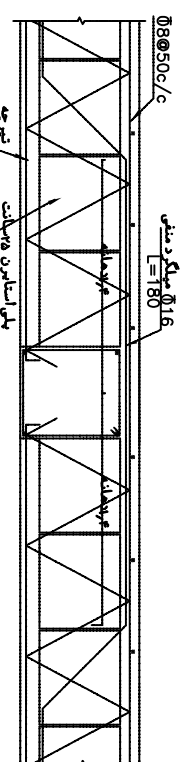
جزئیات میلگرد منفرد روی تیر هلی میانی
SC
1:10

(برای جلوگیری از پلج استایرن فستور مورد)
تأیید هرگز تحقیقات ساختمانی و مسکن استفاده شود

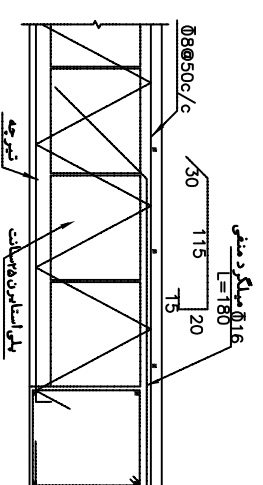
جزئیات میلگرد منفرد روی تیر کناری
